**Technické sdělení**Pružina(-y) ventilu Hluky, nerovnoměrný chod motoru, 15G6
VW; ARTEON (3H7, 3H8); 2.0 TDI; kW: 140**Referenční číslo: 15G6****Symptom chyby:**nerovnoměrný chod motoru
Zvuky v oblasti motoru.**Příčina:**

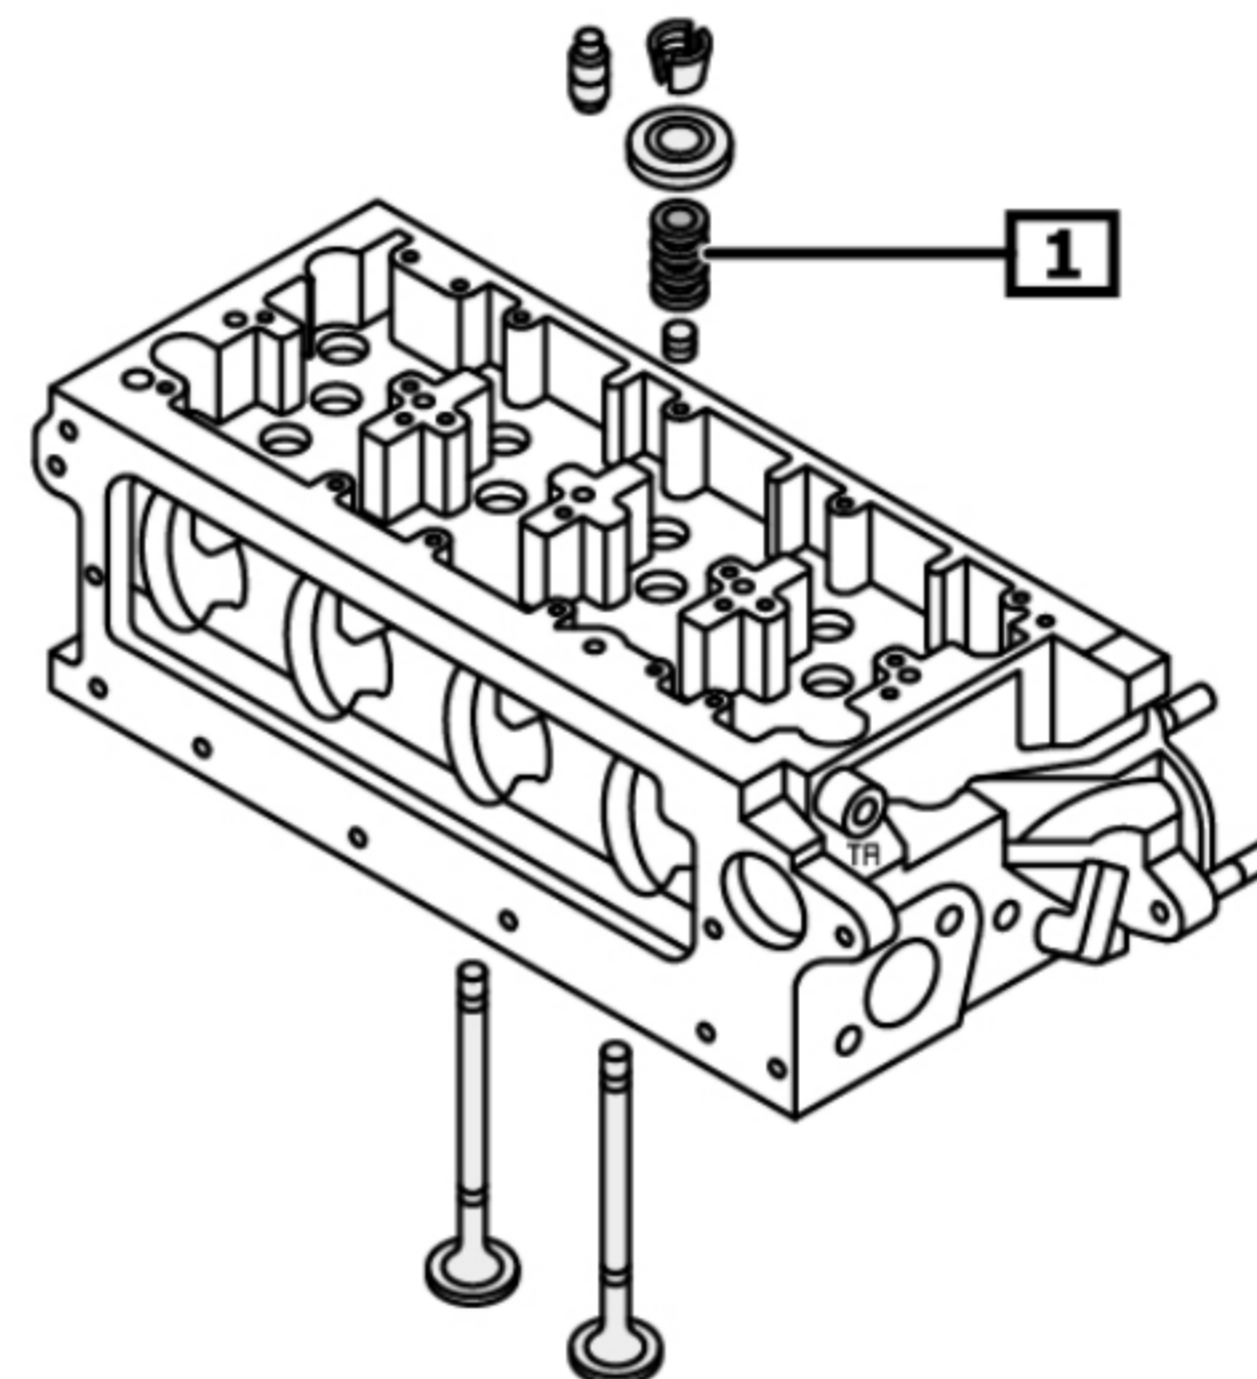
Obrázek

Zabudované jsou pružiny ventilů nižší kvality.

1 Pružina(-y) ventilu

Obnovte pružinu(-y) ventilu.

Způsob postupuObnovte pružinu(-y) ventilu. (1)
(viz obrázek)
