## Número(s) de referencia: 15G6

### Síntomas de errores:

### Causa :

### Solución:

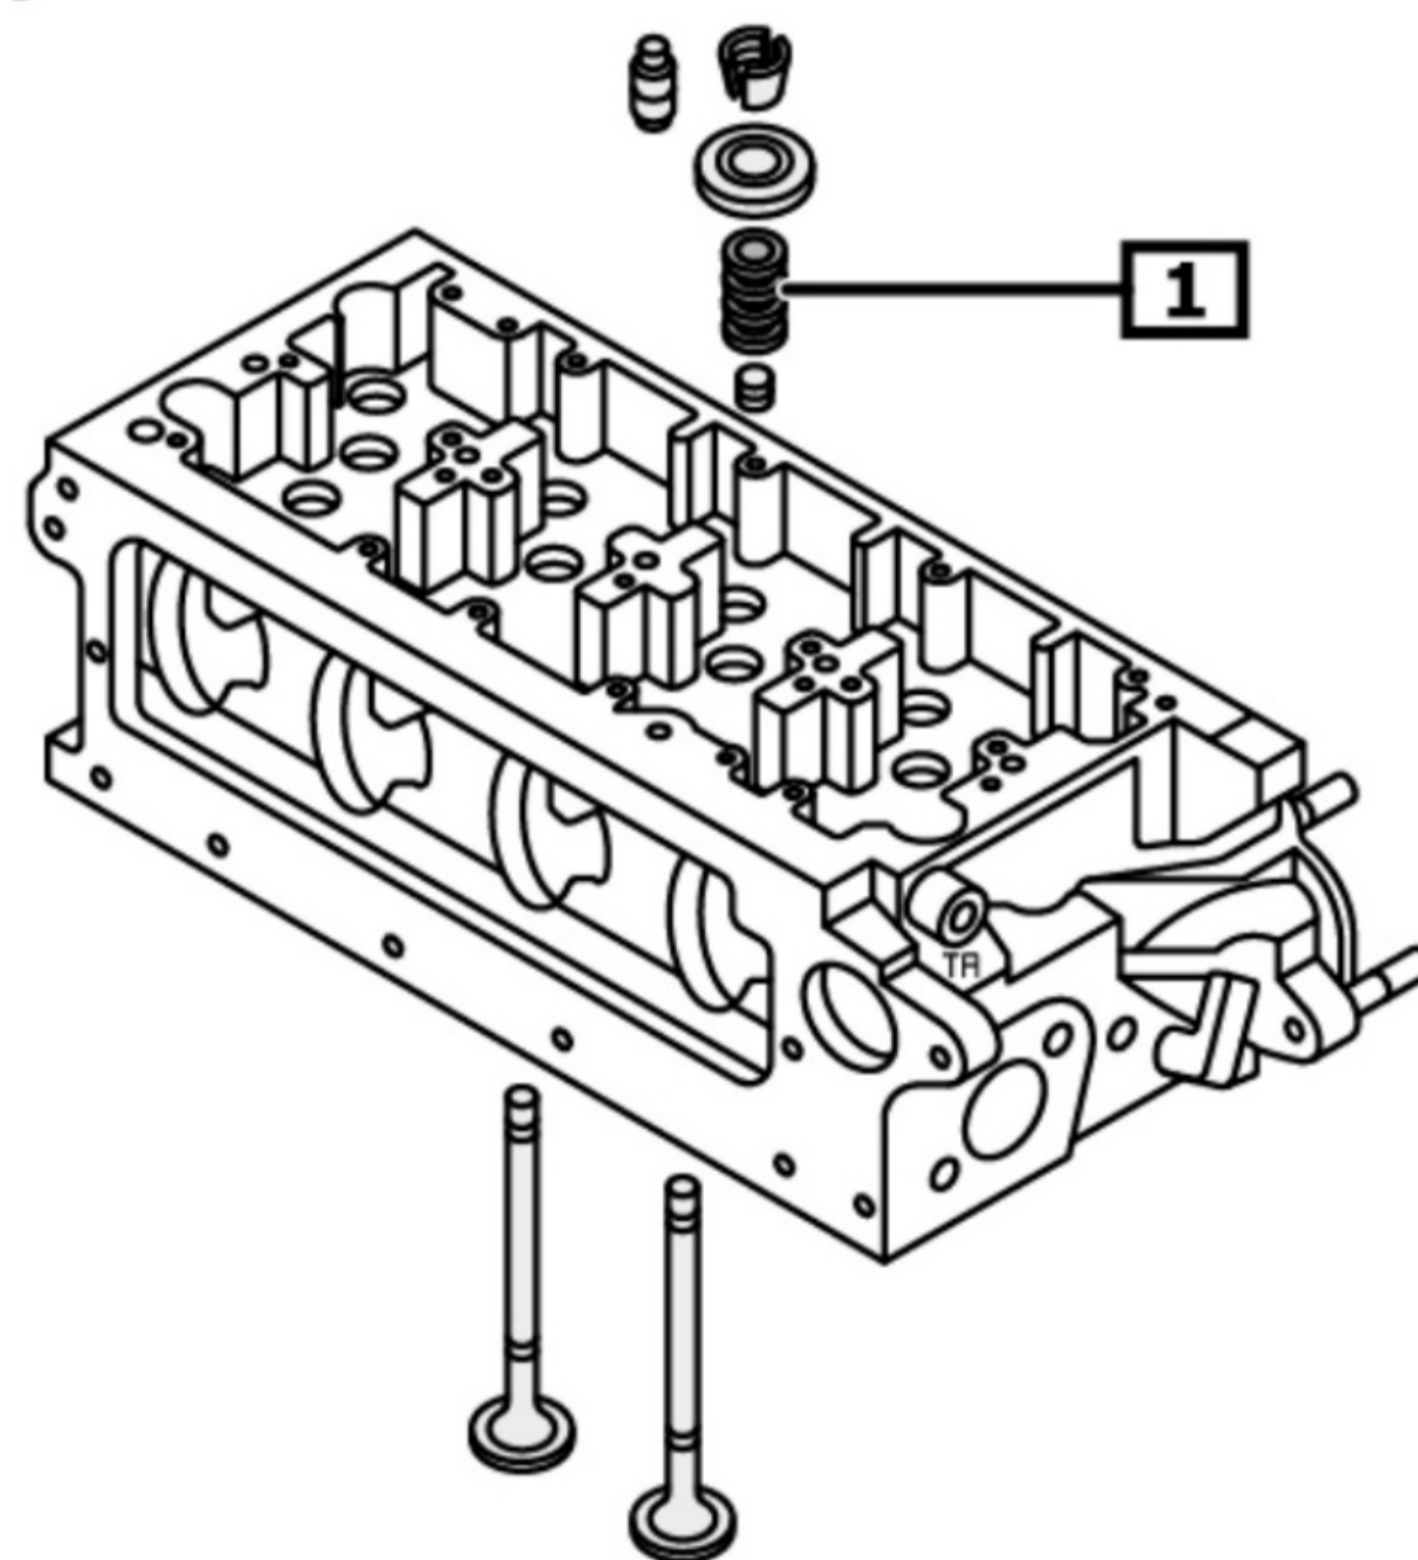
Imagen

marcha desequilibrada del motor  
Ruidos en la zona del motor.

Se han montado resortes de válvula de calidad inferior.

1 Muelle(s) de la válvula

Renovar el (los) muelle(s) de la válvula.

Renovar el (los) muelle(s) de la válvula. [1]  
(véase imagen)
